Metodología para la conservación del patrimonio mudéjar

Palabras clave: Restauración, conservación, mudéjar, metodología.

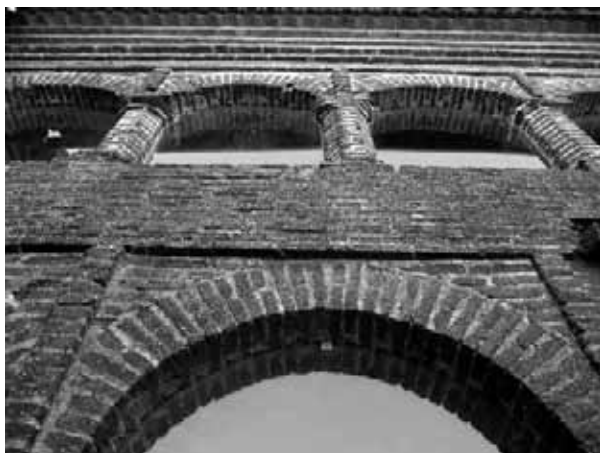
Figura 7. Colonias de hongos se han apoderado de algunos sectores de los lienzos del claustro mudéjar de Santa María de Tentudía en Calera de León, Badajoz, como resultado de la eliminación de los revocos encalados que protegían sus muros. Fotografía de Pilar Mogollón.

tos que ha sido durante centurias la protectora de los materiales que no están preparados para quedar a la intemperie, produciéndose la absorción del agua de lluvia y provocando un proceso desastroso en la vida del edificio, como podemos ver en el Monasterio de Tentudía en la provincia de Badajoz (figuras 7 y 8), que ha necesitado ser intervenido en varias ocasiones en el siglo xx —la última realizada recientemente— y en los primeros años del siglo xxi, bajo la dirección del arquitecto Manuel Fortea.

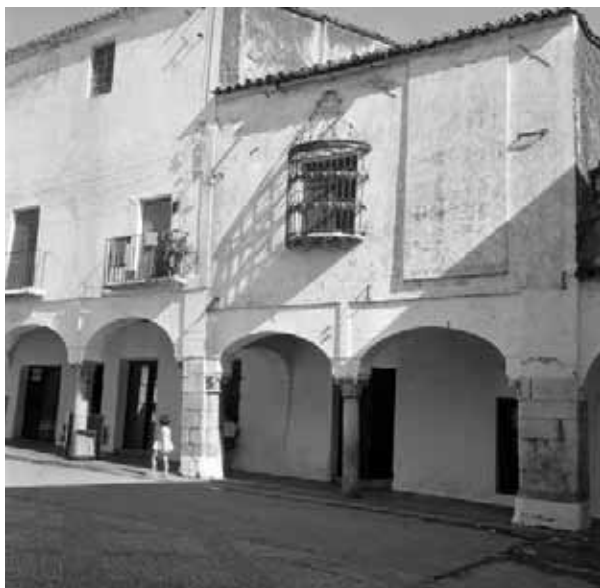
Figura 9. La Plaza Chica de Zafra, Badajoz, mantuvo las galerías mudéjares encaladas, como apreciamos en esta fotografía de 1964, hasta que la Dirección General de Arquitectura realizó su restauración. Fotografía de la Fundación Instituto Amatlán de Arte Hispánico, Archivo Mas.

Lo más preocupante es que aún hoy se sigue empleando esta práctica, iniciada en nuestro país en la primera mitad del siglo xx y en la región a partir de la década de 1970, con la restauración de la Plaza Chica de Zafra entre los años 1970-1977 (figuras 9 y 10), de descubrir los materiales, pican-do los morteros y enlucidos dejando al descubierto el material del soporte, mampostería o fábrica de ladrillo, alejando al edificio de su autenticidad histórica y ocasionando graves patologías que

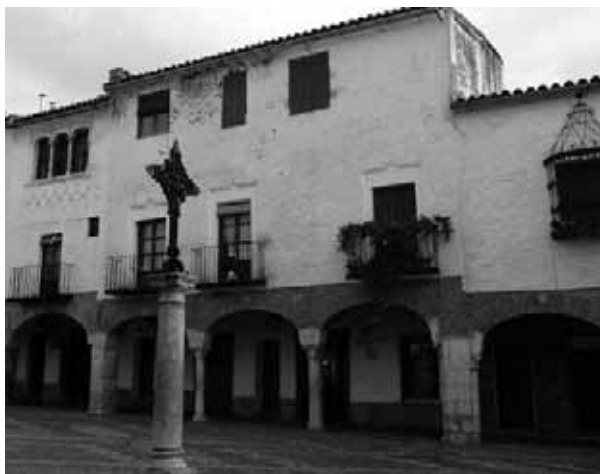
Figura 10. Aspecto actual de la Plaza Chica de Zafra, resultado de las obras de restauración en la década de 1970, con las que se cambió radicalmente su imagen al dejar al descubierto la fábrica de ladrillo de las arquerías. Fotografía de Pilar Mogollón.

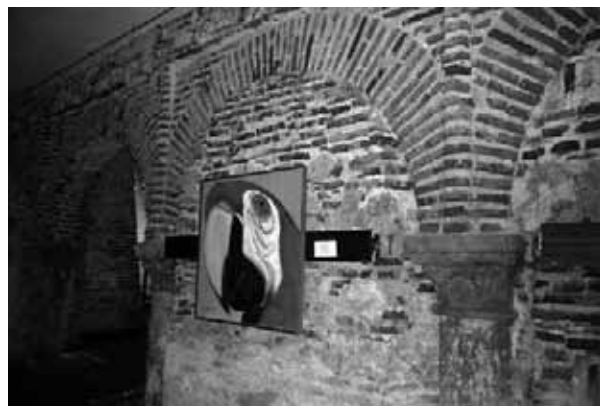
Figura 11. Antiguo edificio de la Aduana que ha sido adaptado a Museo de Arte Moderno en Cartagena de Indias, Colombia. Observamos que se ha seguido la generalizada práctica de hacer desaparecer el encalado, alterándose el principio estético con el que fue concebido. Fotografía de Pilar Mogollón.

responsables de las últimas restauraciones, tanto en Extremadura como en el resto del país, extendiéndose también en algunas intervenciones americanas (figura 11). En Extremadura se mantiene en las recientes restauraciones, aunque también observamos que los arquitectos optan en ocasiones por resultados ambivalentes, como comprobamos en la restauración del Complejo Cultural de la Merced de Llerena inaugurado en 2003 (figura 12), o en la antigua enfermería del monasterio de Nuestra Señora del Valle de Zafra inaugurada en 2007 (figuras 13 y 14).

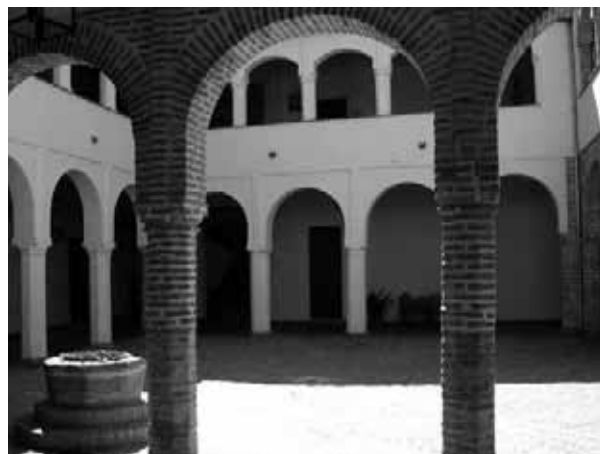
Figura 12. Patio del Complejo Cultural de la Merced de Llerena, Badajoz, inaugurado en 2003. En esta restauración se expone el debate entre la eliminación y la permanencia de los revestimientos. Fotografía de Pilar Mogollón.

en Llerena, sede de la administración de rentas de la Orden Militar de Santiago, finalizada en 2003, para convertirse en un complejo cultural (figura 12); la rehabilitación de las Casas Mudéjares de la Plaza Alta de Badajoz, construcción del siglo xv que ha sido reformada, entre 2003 y 2006, para ser la sede de la Concejalía de Turismo del Ayuntamiento de Badajoz y Centro de Interpretación Turística, o bien la intervención realizada en lo que fue la enfermería del convento de Nuestra Señora del Valle en Zafra para crear un espacio museístico inaugurado en enero de 2007.

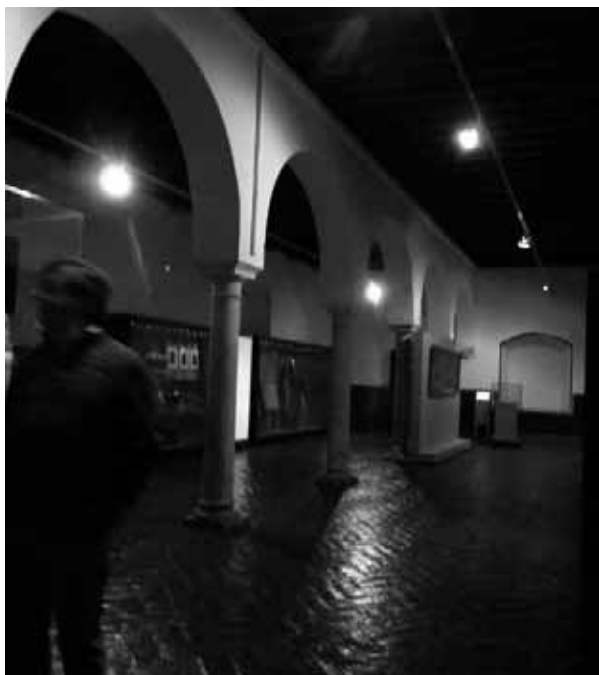
Figura 13. Sala baja de la antigua enfermería del monasterio de Nuestra Señora del Valle, convertido desde enero de 2007 en el Museo Santa Clara de Zafra, Badajoz. En esta sala expositiva comprobamos que el arquitecto opta por mantener la sinceridad del estilo, la autenticidad y el respeto al contexto cultural del patrimonio mudéjar al conservar los encalados en las arquerías. Fotografía de Pilar Mogollón.

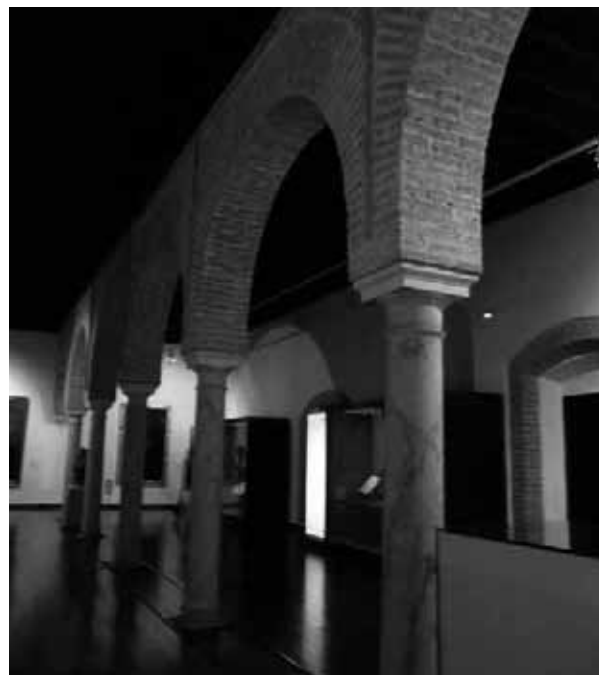
Figura 14. Sala alta de la antigua enfermería que hoy forma parte del itinerario expositivo del Museo Santa Clara de Zafra, Badajoz. Las directrices restauradora imperantes desde la primera mitad del siglo XX, de dejar los materiales vistos, se mantiene en los inicios del siglo XXI, como apreciamos en esta reciente intervención. Fotografía de Pilar Mogollón.

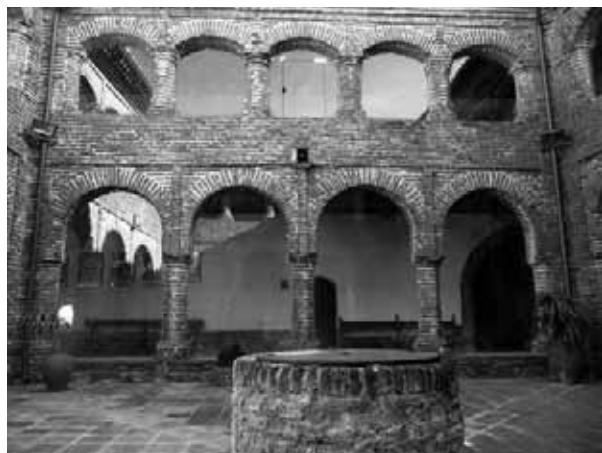
Figura 15. Claustro principal del monasterio de Tentudia en el que se incorporó un cerramiento de cristal en la restauración de la década de 1980, que se ha mantenido en la última intervención. Fotografía de Pilar Mogollón.

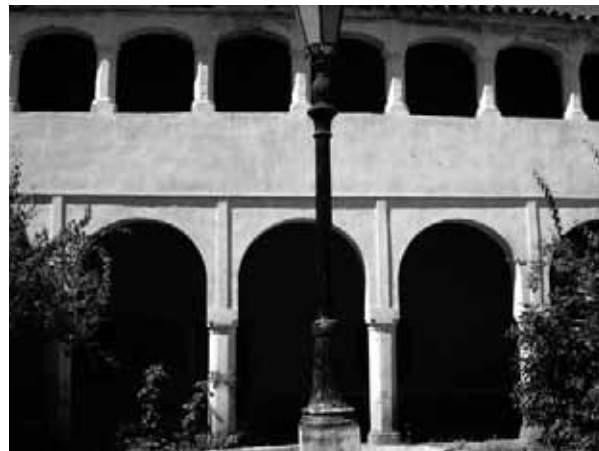
Figura 16. Patio de la antigua Casa Prioral, luego Tribunal de la Inquisición de Llerena, Badajoz, único ejemplo localizado en Extremadura en que se utilizó un mortero mixto de cal aérea y yeso. Fotografía tomada antes de la última restauración. Fotografía de Pilar Mogollón.

En un único caso hemos localizado un mortero mixto de cal aérea y yeso, sistema característico del mundo mudéjar, en la galería alta de la Casa Prioral de Llerena (1498) (figura 16). En algunas otras muestras se han apreciado algunas cantidades de yeso pero, a juzgar por los resultados de los análisis, no deben considerarse morteros mixtos, sino que más bien es un contaminante debido a la humedad o al azufre atmosférico.

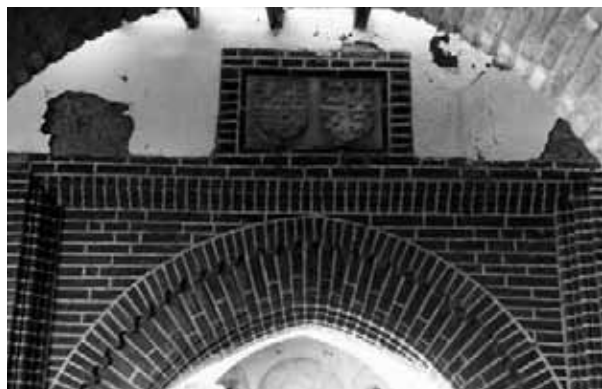
Figura 17. Portada del antiguo hospital de San Miguel de Zafra, Badajoz, en el que se conserva la pintura imitando una fábrica de ladrillo muy regular que cubre el aparejo original de ladrillo. Fotografía de Pilar Mogollón.

En todos los casos estos ladrillos de fabricación artesanal son siempre irregulares y presentan superficies rugosas, por lo que su acabado no era estética ni constructivamente el adecuado, de ahí que muchas veces solía enlucirse y pintarse con agramilados para marcar las juntas, garantizándose una regularidad en la fábrica que respondía a razones estéticas y a lograr la protección del ladrillo frente a los agentes atmosféricos (figuras 17 y 18).

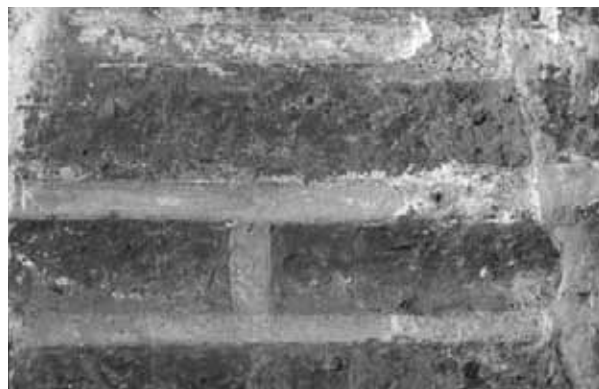
Figura 18. Los alarifes mudéjares lograron la protección del ladrillo y la regularidad estética de sus fábricas mediante el enlucido y pintado de almagre, ayudándose de agramilados, como observamos en este detalle de la portada anterior. Fotografía de Pilar Mogollón.
